15.ポア・ノヴァのティーハウス&レストラン

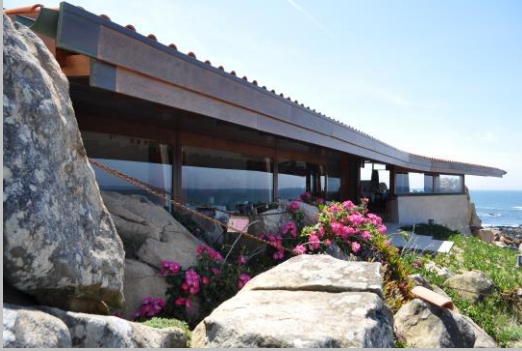
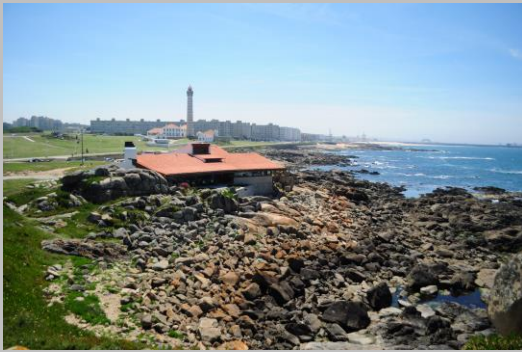
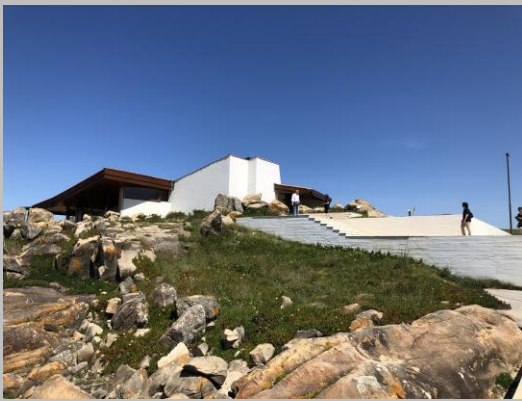
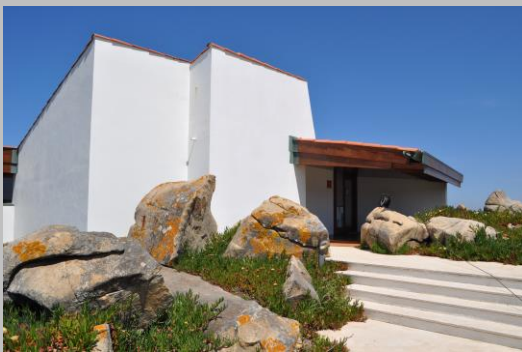
このレストランは、大西洋に突き出した岬の岩場に位置し、印象的な小さなチャペルが隣接している。岩場の上端とレベルのそろった屋根が海に向かって伸びており、自然の一部としてその地形に組み込まれているように見える。

屋根は、軒が深くそして分厚いのが印象的である。建物自体地形の段差を活かしくられていて、レストラン部分はエントランスの階下に配置されており、アプローチからレストランに入るとまた水平線が現れるつくりとなっている。
